**Asunto:** Estudio Técnico – Puente ferroviario sobre el Río Negro – PK 264+200

### **DESCRIPCIÓN DE LOS TRABAJOS DE MANTENIMIENTO A REALIZAR**

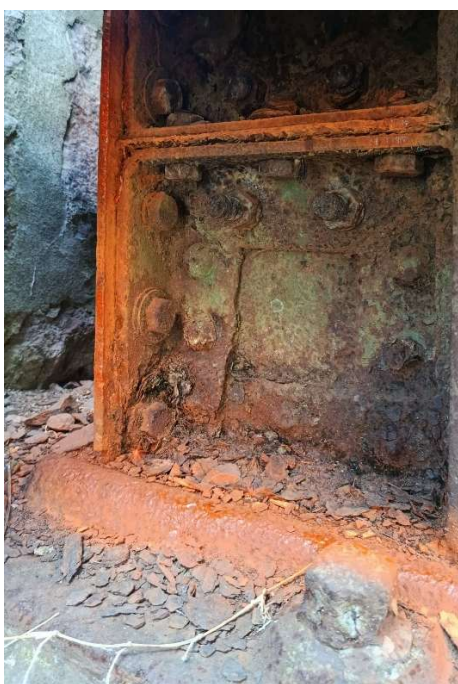
*Apoyo Tramo 31 a+*

- Remaches inferiores de los parantes muy corroídos en casi todos los tramos
- Acumulación de residuos de oxidación y otros, especialmente en los estribos y en la pila de la toma de OSE
- Deterioro por oxidación en chapas y perfiles de apoyo, fundamentalmente en el apoyo del tramo 31 en el Estribo Norte (E2)
- Falta de mantenimiento del engrasado en todos los apoyos

- Observar, valorar y realizar las reparaciones necesarias, abarcando la sustitución de remaches deteriorados por bulones y el eventual refuerzo de chapas de apoyo

- e. Una vez limpias las superficies e realizará una revisión completa de chapas, perfiles, remaches y bulones de los apoyos para definir las sustituciones o eventuales refuerzos que sean necesarios.  
Se tendrá especial cuidado en la situación del apoyo del Tramo 31 en el Estribo 2.

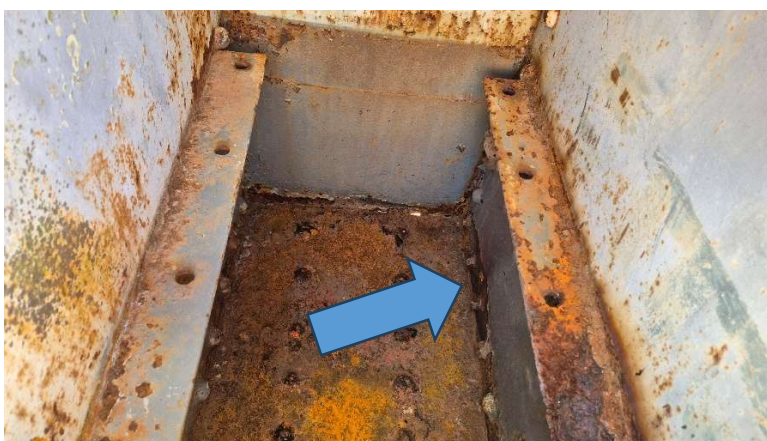
*Vista interior de apoyos*

- f. Se sustituirán los remaches de las líneas horizontales que por poca accesibilidad no se pueden cambiar antes del izado de tramos. En las imágenes siguientes se muestran estos remaches por el interior y el exterior.

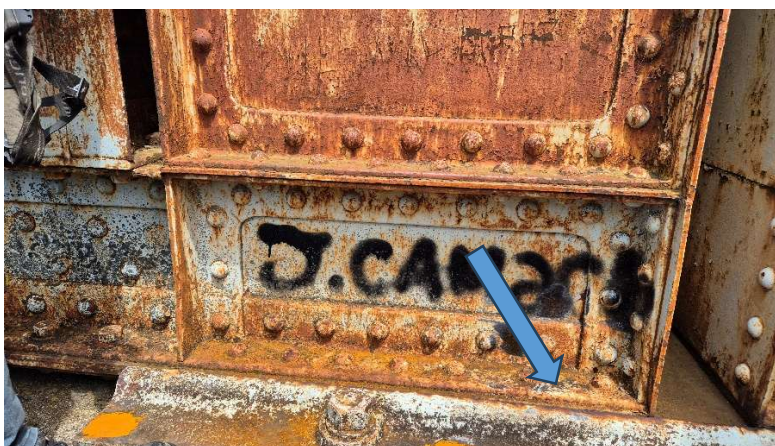
*Vista exterior de apoyos*

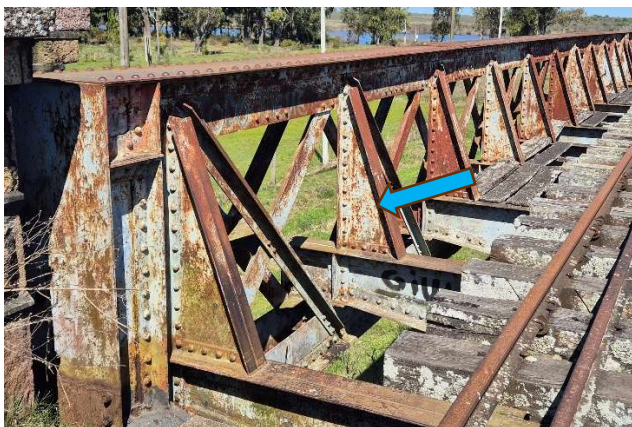
Se constata que las soldaduras de esta escuadra a los cordones superiores presentan corrosión avanzada o fisuras que deben ser reparadas.

*Vista de escuadras, Tramo 31*

- Se removerá mecánicamente todo el óxido de las soldaduras y área cercana. SE utilizarán cepillos eléctricos, picareta manual o neumática y eventualmente amoladoras.
- Las superficies deberán quedar limpias y libres para ser inspeccionadas
- En función de las constataciones que se realicen el campo, se repondrán las soldaduras deterioradas
- En los casos que se constaten poros o fisuras se abrirán las mismas con amoladora para permitir resoldar desde las superficies originales.

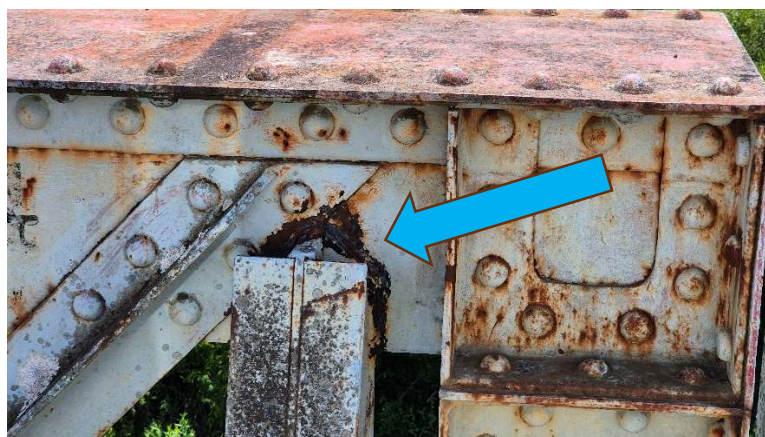
*Unión soldada a cordón superior, con corrosión*

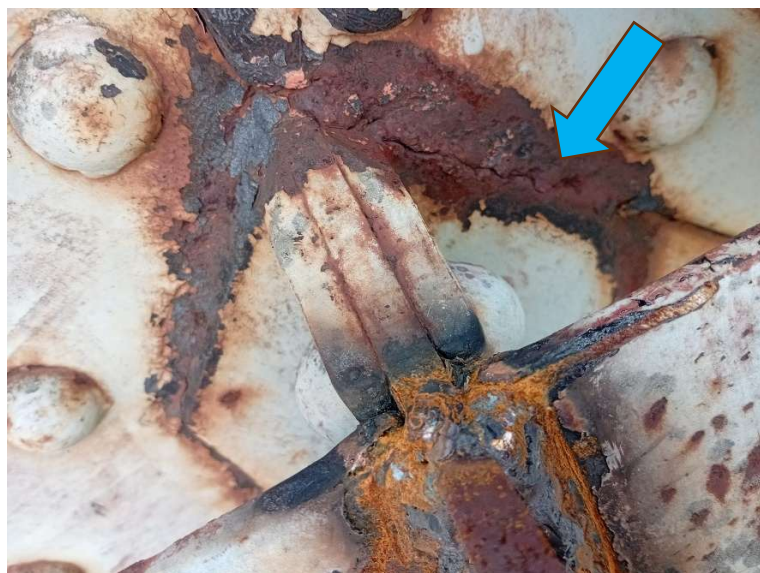
*Unión soldada a cordón superior, fisurada*

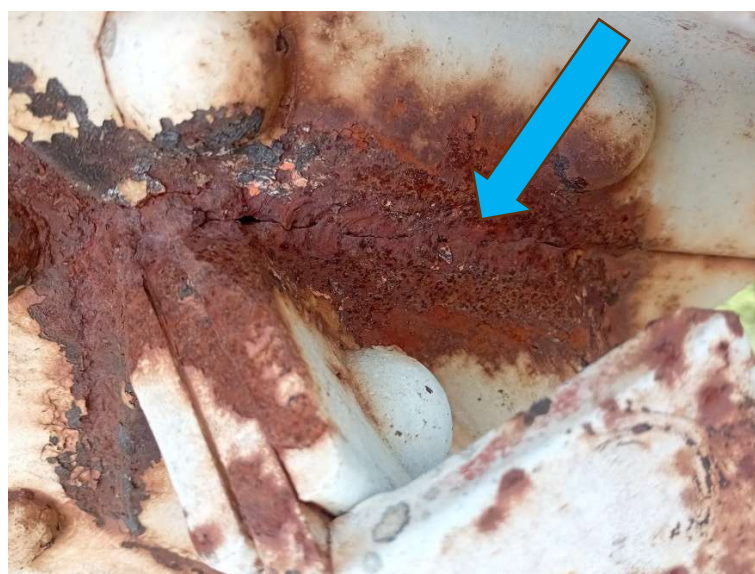
*Unión soldada a cordón superior, fisurada*

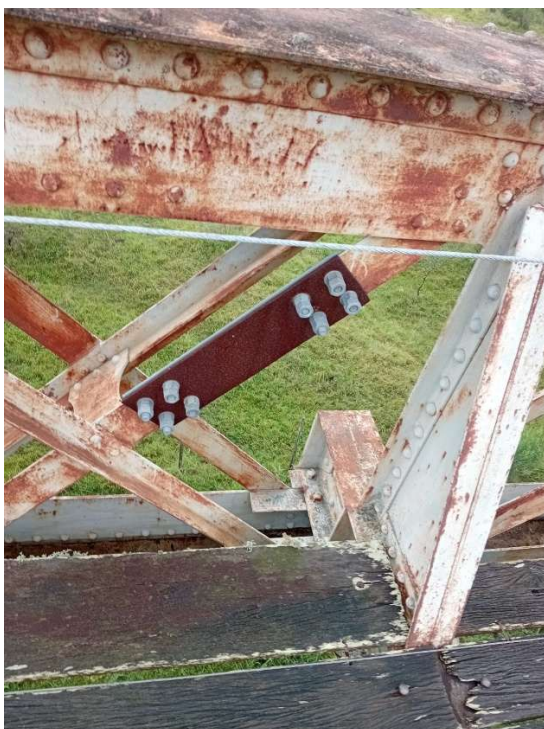
*Tramo 8*

En particular, se tomaron muestras en 2 diagonales principales de reticulados laterales de tramos de 18.2m, realizando refuerzos provisionarios como se muestra en las imágenes siguientes.

Se inspeccionarán las piezas y se valorará la sustitución de los suplementos instalados y eventual refuerzo de los medios de unión mediante bulones y/o soldadura.

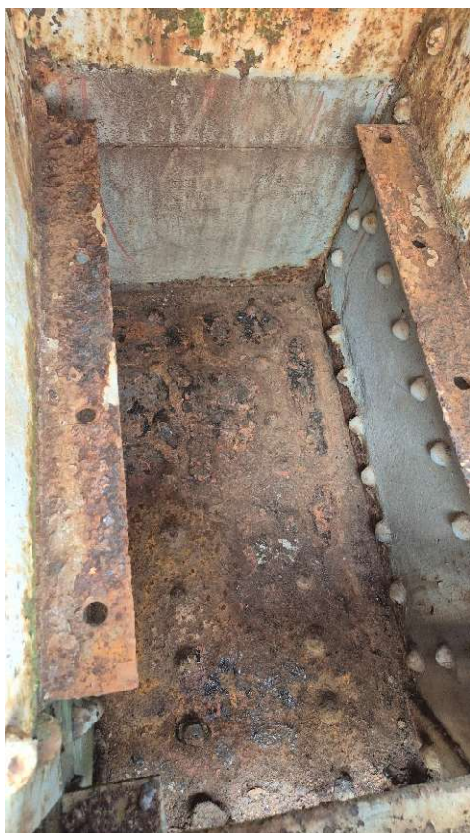
Asimismo, se ha constatado el retiro de chapas rigidizadoras en parantes de apoyo extremo de tramos. Esta situación se observa especialmente en tramos de 38.9m.

*Chapa faltante*

Se repondrán con chapas de dimensiones similares a las existentes y fijación por bulones a ángulos existentes.

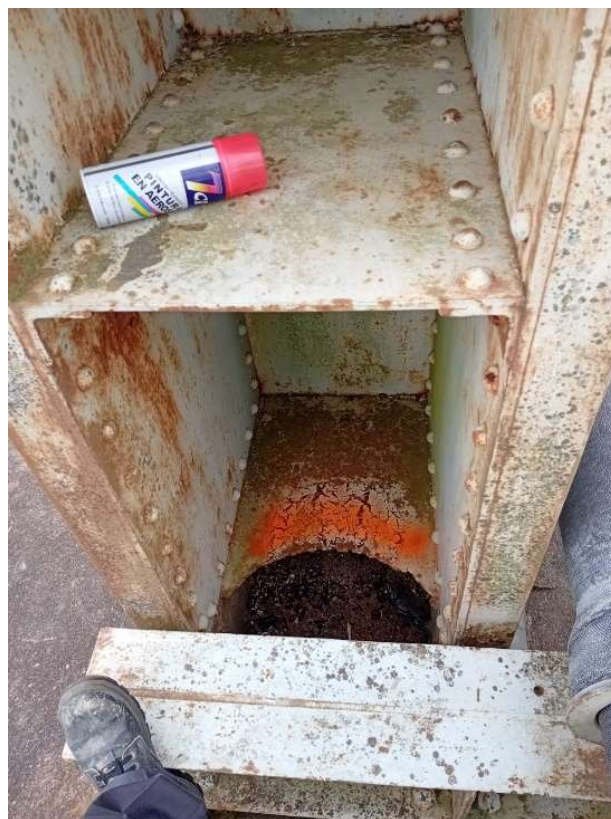
*Chapa instalada*
