**Asunto:** Estudio Técnico – Puente ferroviario sobre el Río Negro – PK 264+200

### **DESCRIPCIÓN DE LOS TRABAJOS DE MANTENIMIENTO A REALIZAR**

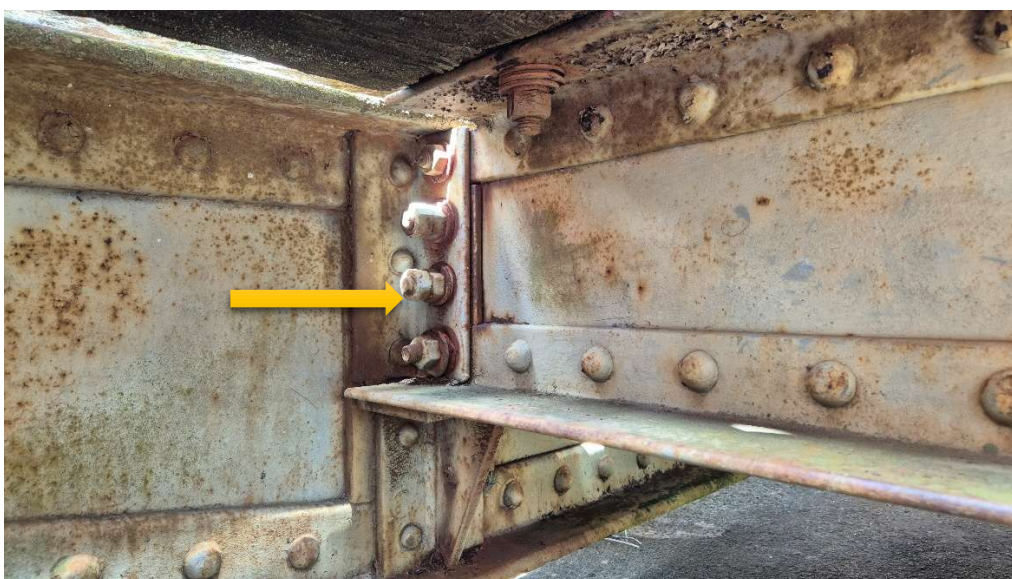
- a. Se independizará cada tramo de los contiguos (anterior y posterior) retirando los bulones que fijan las vigas portarriel (longarinas) que los vinculan.  
Por la forma en que están constituidas estas vigas, se estima que solo se necesita retirar 4 bulones horizontales de Ø19mm que fijan el alma de las vigas portarriel a las vigas transversales (traviesas).

Las perforaciones en el alma de las vigas son alargadas (agujeros coliza) por lo que se entiende que no implicará mayores dificultades para el retiro de los bulones. Las vigas portarriel no podrán retirarse por los angulares que las fijan a las traviesas, pero permitirán el movimiento necesario para elevar en forma limitada los extremos de tramo.

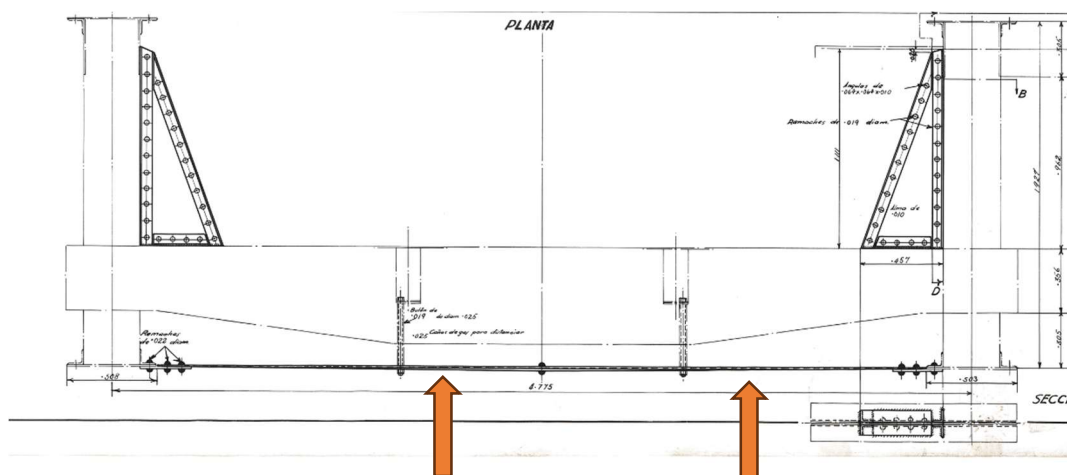
Estos tramos pesan 33 toneladas considerando la estructura metálica, durmientes, rieles y tuberías sobre los mismos.

Por lo anterior, se estima que la carga a aplicar para levantar cada extremo de estos tramos es de 16.5 toneladas.

Se utilizarán 2 gatos en cada extremo de tramo comandados por la misma central hidráulica y se posicionarán en forma simétrica (ejemplo: la posición mostrada en la imagen anterior) de modo de asegurar que no se produzcan desnivelaciones entre ambos lados durante la maniobra.

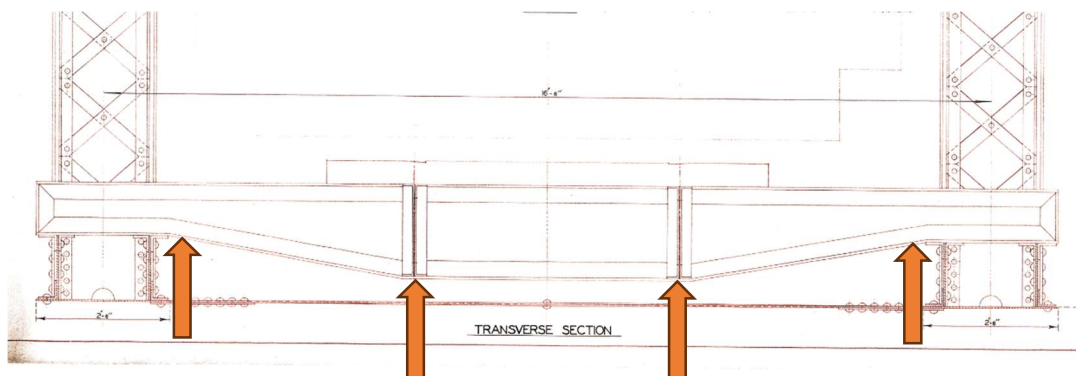
Estos tramos pesan 95 toneladas considerando la estructura metálica, durmientes, rieles y tuberías sobre los mismos.

Por lo anterior, se estima que la carga a aplicar para levantar cada extremo de estos tramos es de 47.5 toneladas.

Se utilizarán 4 gatos en cada extremo de tramo comandados por la misma central hidráulica y se posicionarán en forma simétrica y repartida en la traviesa (como se muestra en la imagen anterior) de modo de asegurar que no se produzcan desnivelaciones entre ambos lados durante la maniobra.
